Querungshilfe für den Fischotter unter der Kreisstraße 5 am Ratzeburger See

Die Uferbereiche des Ratzeburger Sees und das angrenzende Naturschutzgebiet „Kammerbruch“ im UNESCO-Biosphärenreservat Schaalsee sind Lebensräume des Fischotters.

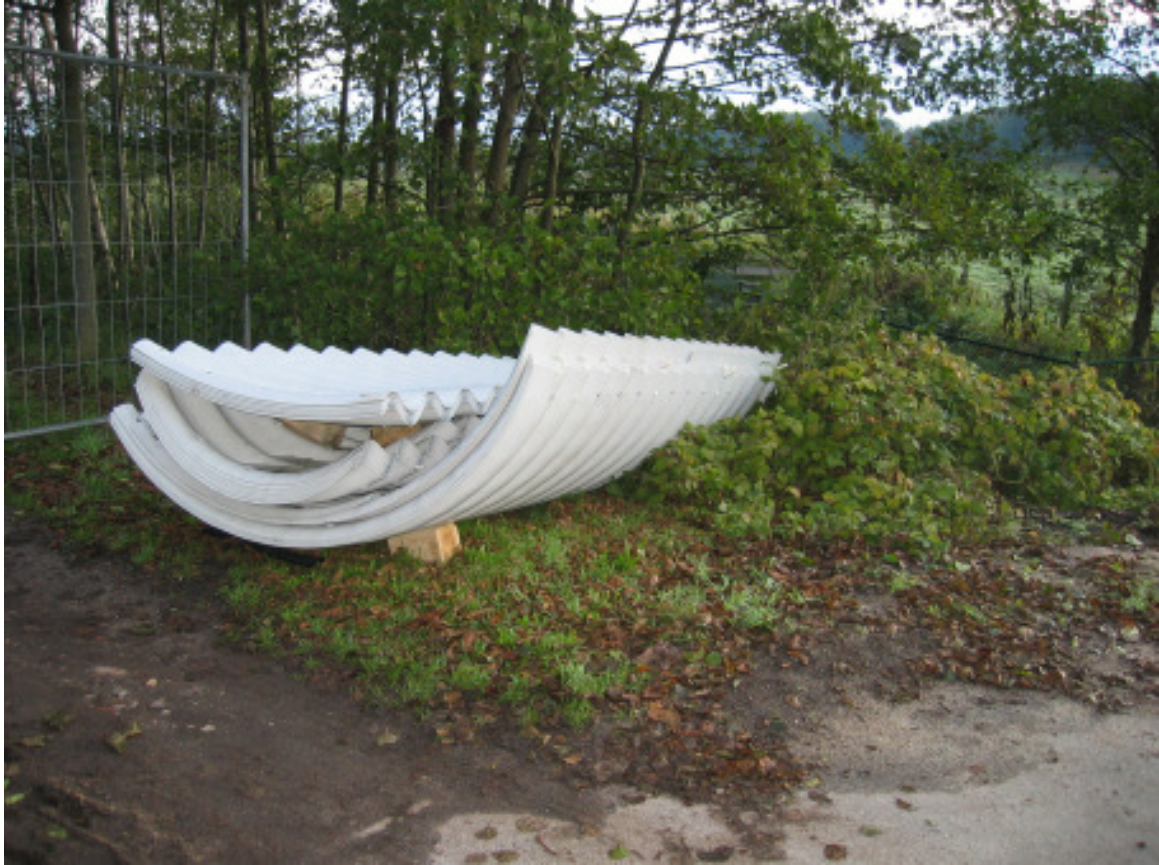
Foto 1: Hamco-Rohr vor der Montage

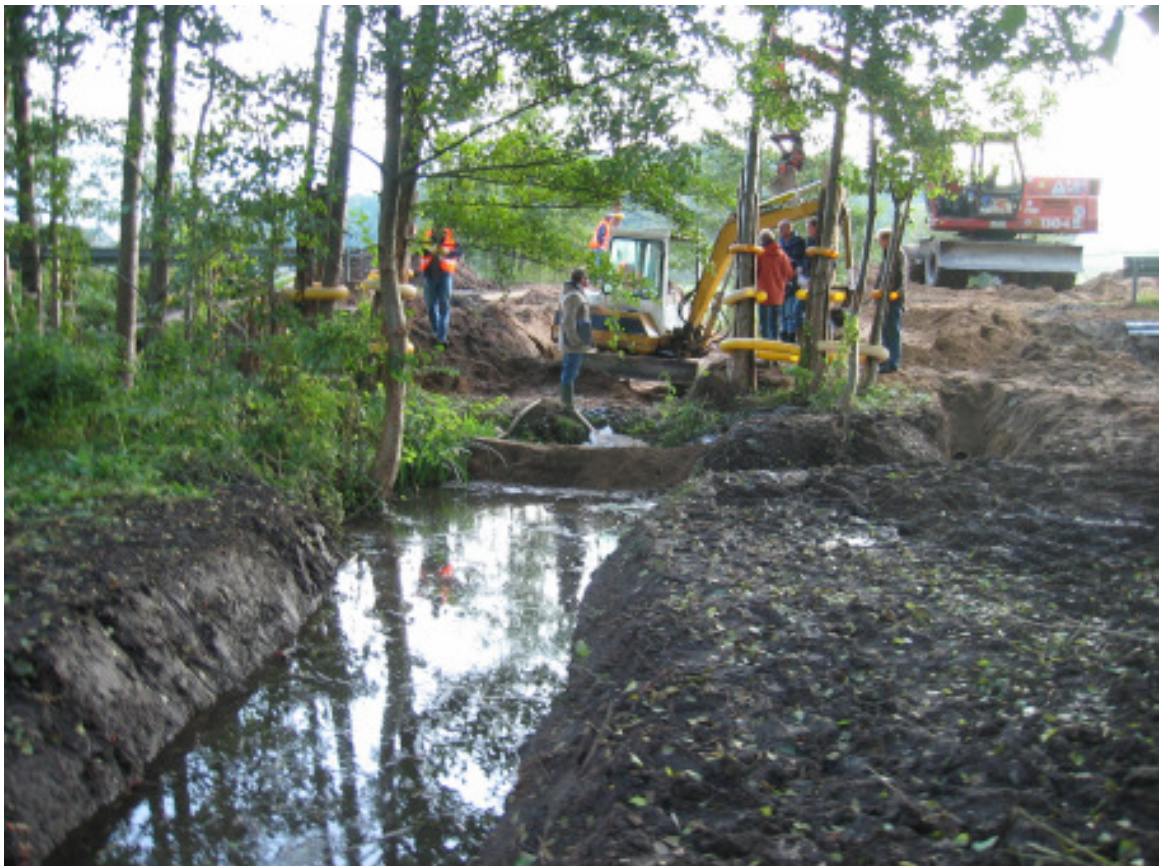
Foto 2: Im Hintergrund wird die Baugrube für die Einbringung des Hamco-Rohres vorbereitet. Im Vordergrund befindet sich der neu geschaffenen Wasserlauf zum Ratzeburger See

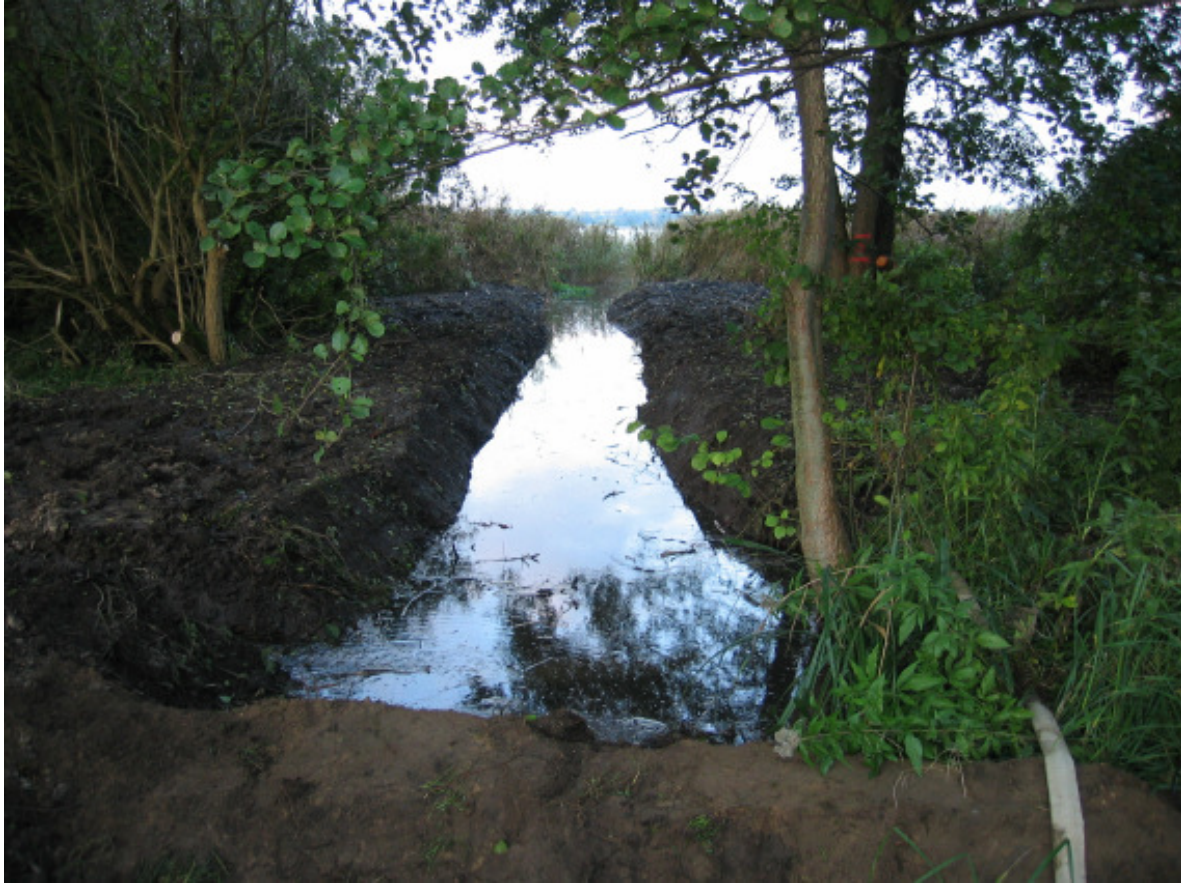
Foto 3: Nach der Entfernung von zwei jeweils 26m langen Betonrohren entstand wieder ein offener Grabenauslauf in die Uferzone des Ratzeburger Sees

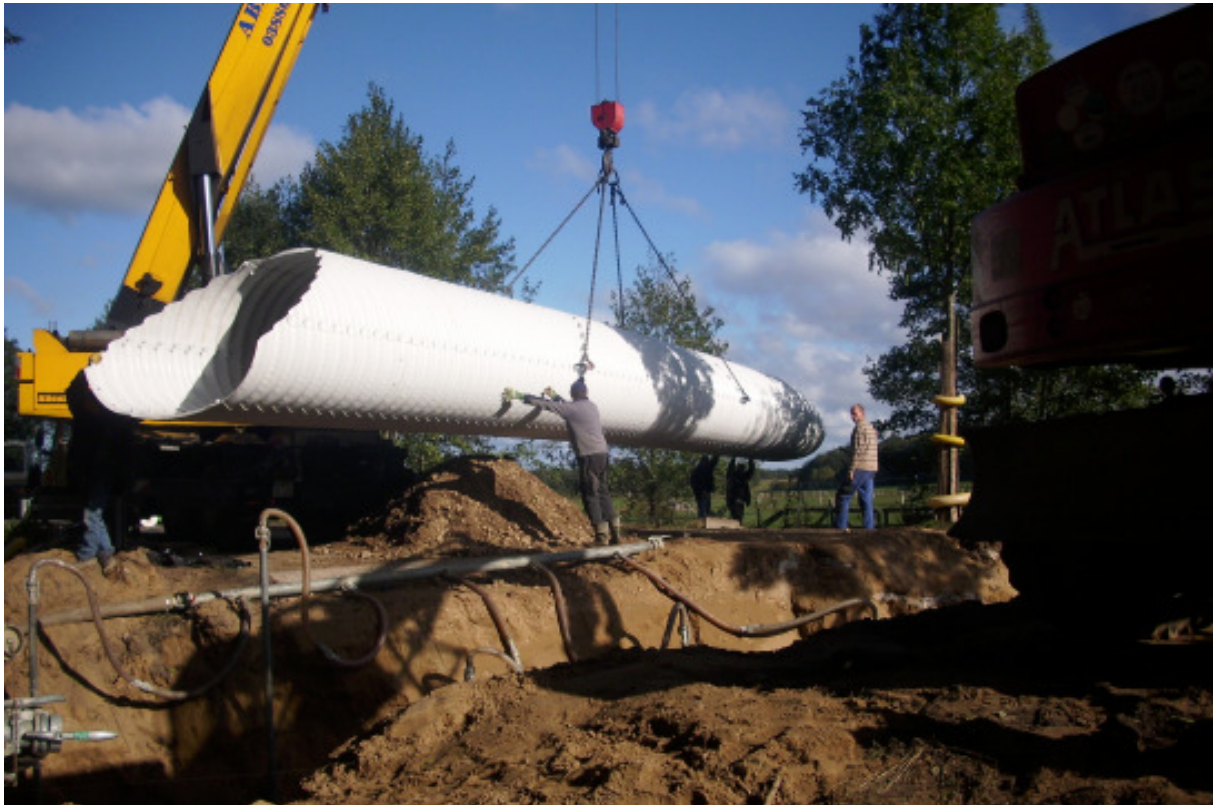
Foto 4: Einbau des Hamco-Rohres

Um vom einen in den anderen Lebensraum zu gelangen, überqueren Fischotter traditionell die die Gebiete durchschneidende Kreisstraße. Durch den zunehmenden Straßenverkehr steigt die Gefahr des Verkehrstodes. Um dieser Gefahr entgegenzuwirken, wurde unter der Straße eine Röhre von 1,90 m Durchmesser und etwa 18 m Länge als Querungshilfe für Fischotter verlegt. Auf dem eingebrachten Bodensubstrat wurden kleinere Feldsteine als Trittsteine für den Fischotter eingebaut. Um zu der Querungshilfe hingeführt zu werden, wurden beidseitig der Straße in je 100 m Länge in den Boden eingelassene Leitzäune aus Maschendraht errichtet.

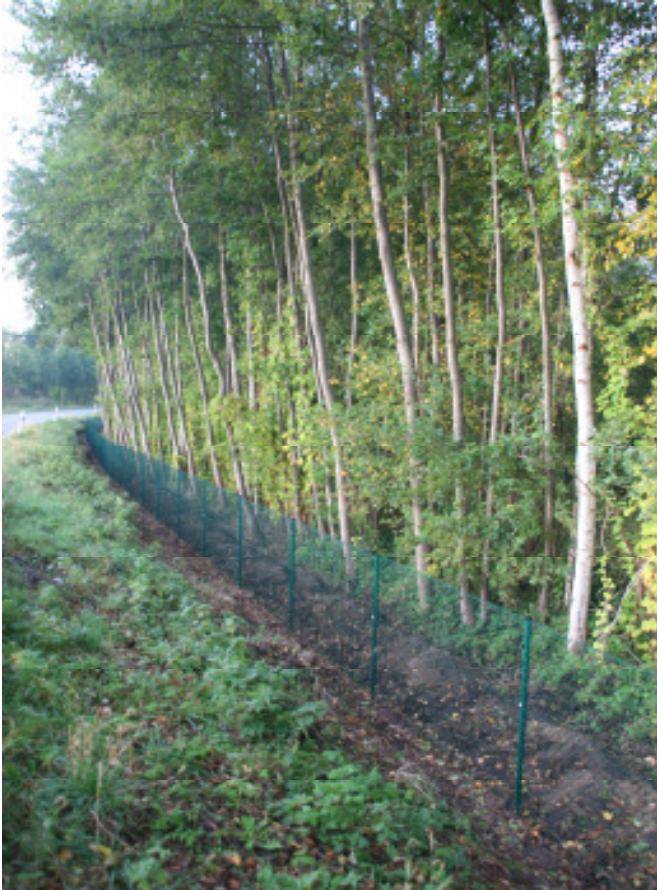
Foto 5: Um den Otter zum Tunnel zu leiten wurden 350 m Maschendrahtzaun errichtet.

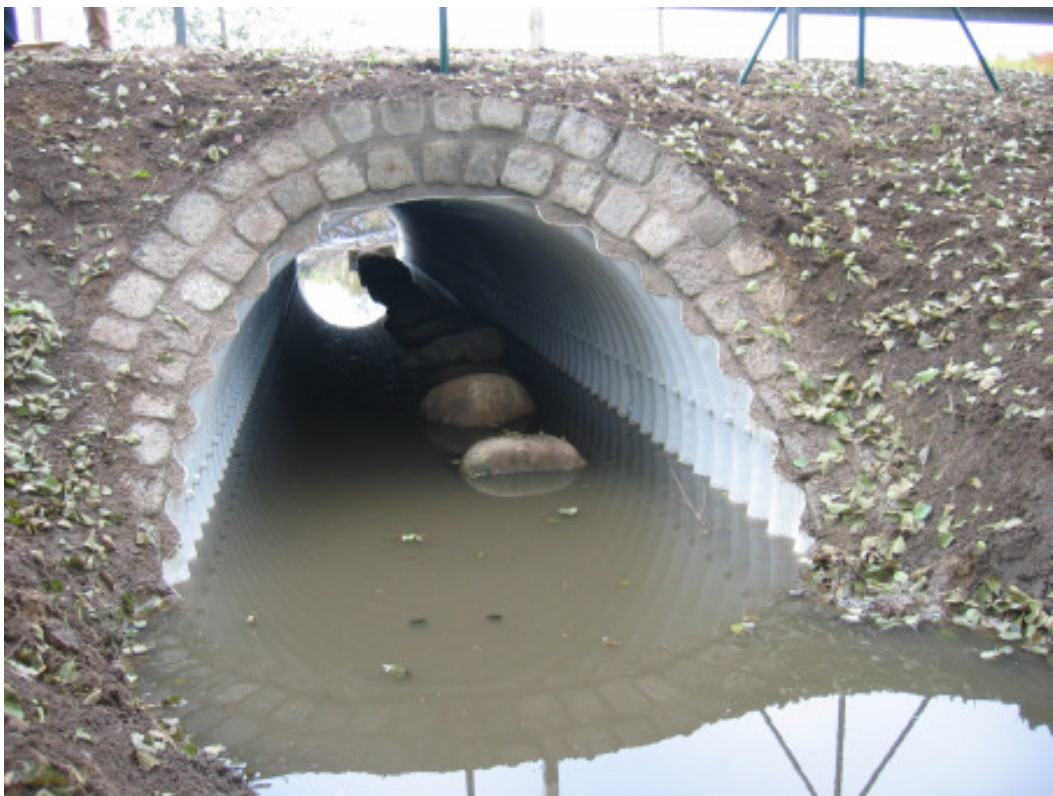
Foto 6: Hamco Rohr nach Einbringung in den Straßenkörper. Trittsteine dienen dem Otter zur Unterquerung der Straße
